SPOREN VAN LAATMIDDELEEUWSE LANDWINNING LANGS DE OOSTELIJKE LEIE-OEVER TE GENT (PROV. OOST-VL.)

ARCHEOLOGISCHE OPGRAVING LANGS DE NEDERKOUTER

Eindrapport

ABO Archeologische Rapporten 397

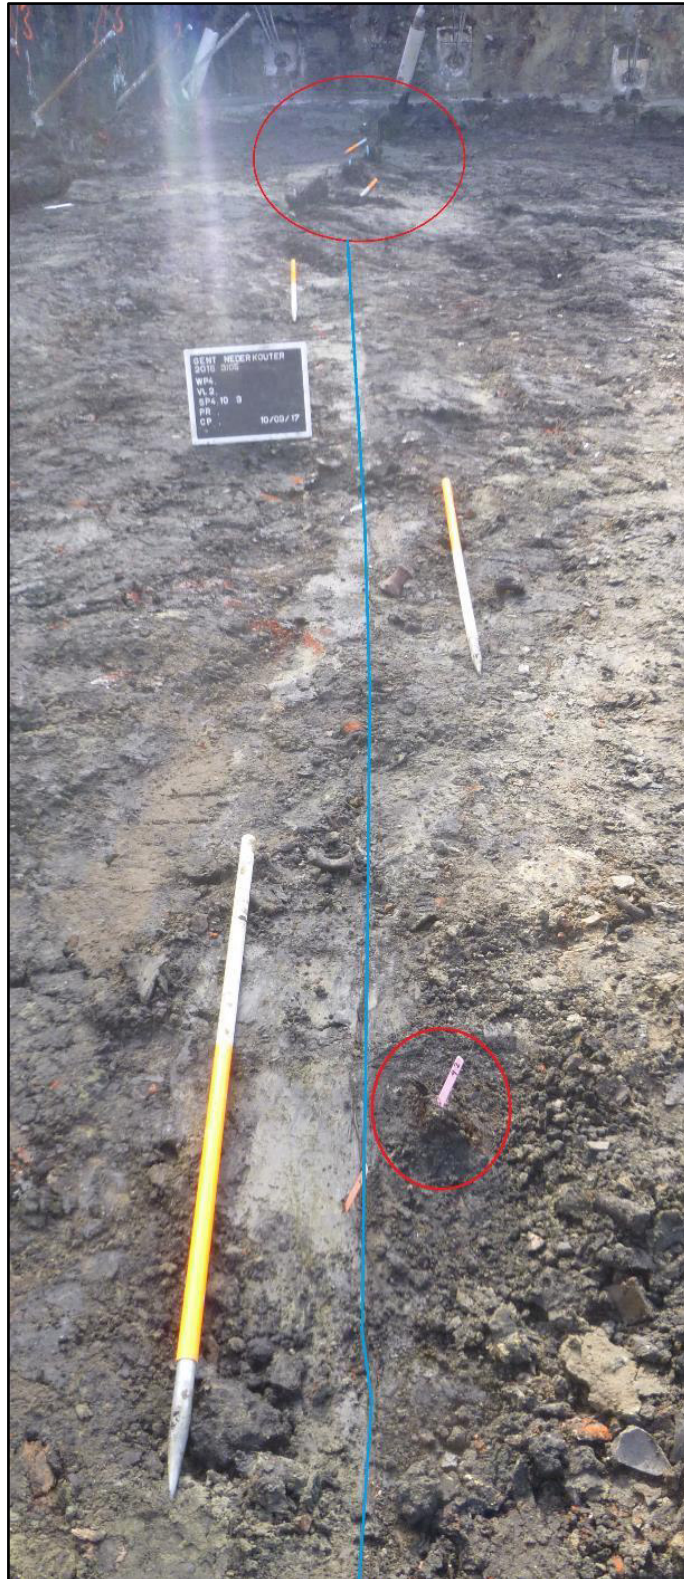
Figuur 85: Algemeen zicht op de beschoeiing met aanduiding van de bewaarde heipalen (rood) en de beplanking (blauw)

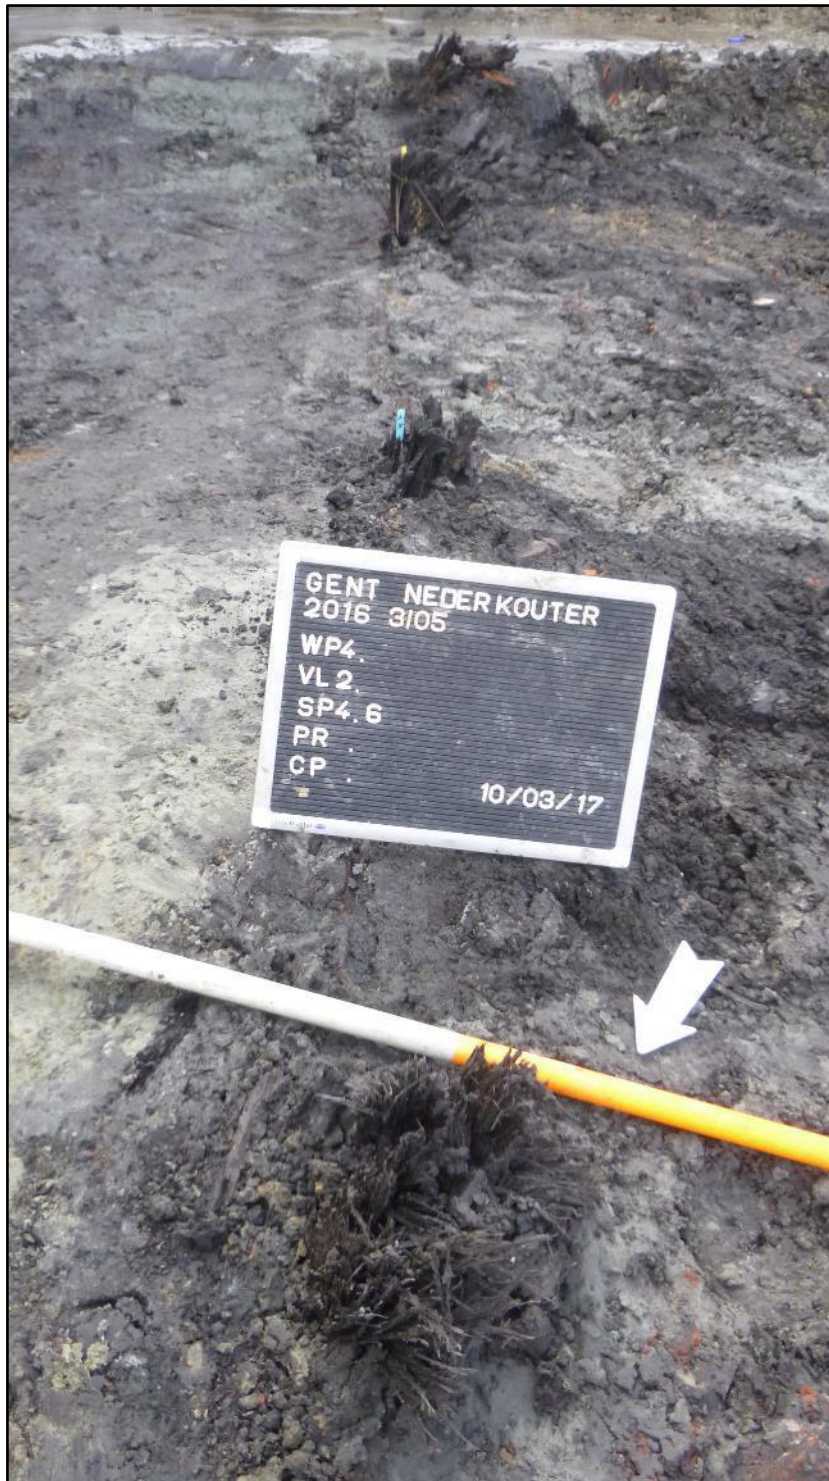
Figuur 86: Detail van de zuidelijke heipalen

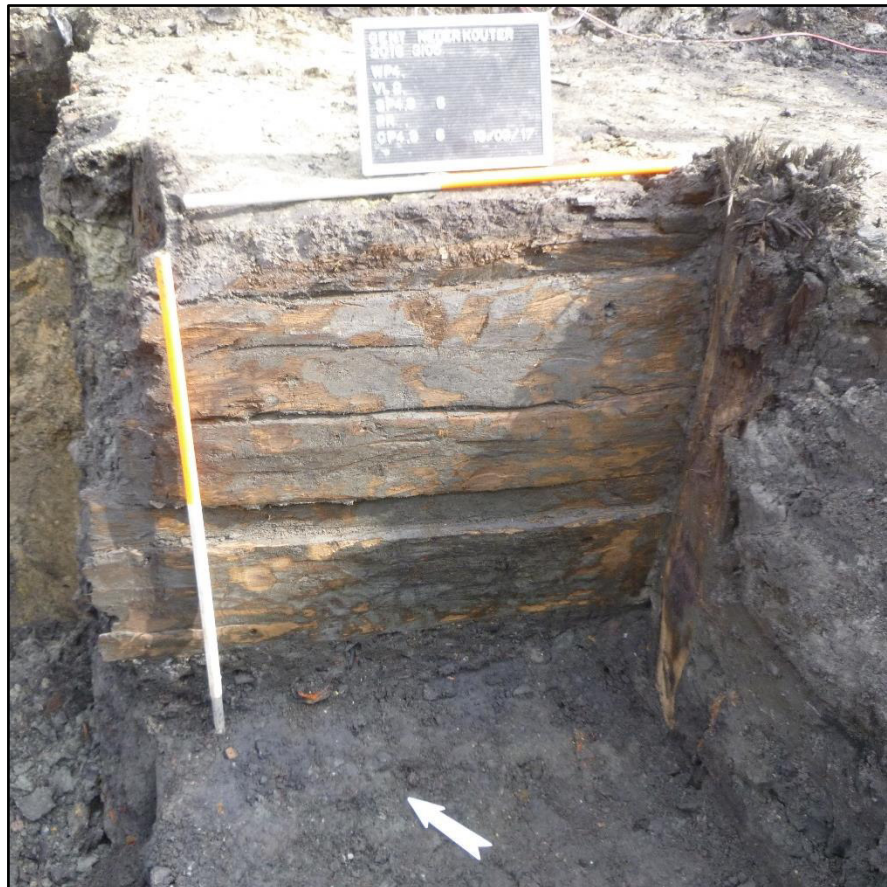
Figuur 88: Houten beplanking spoor 4.3

De aanwezigheid van een beplanking geconstrueerd tegen de oostzijde van de palenrij betekent dat de beschoeiing voorzien werd in functie van het stabiliseren van ophogingspakketten langsheen de oostzijde van de beschoeiing. Met andere woorden dit toont duidelijk aan dat de grondaccumulatie plaatsgreep vanuit oostelijke richting, vanaf de huidige Nederkouter.

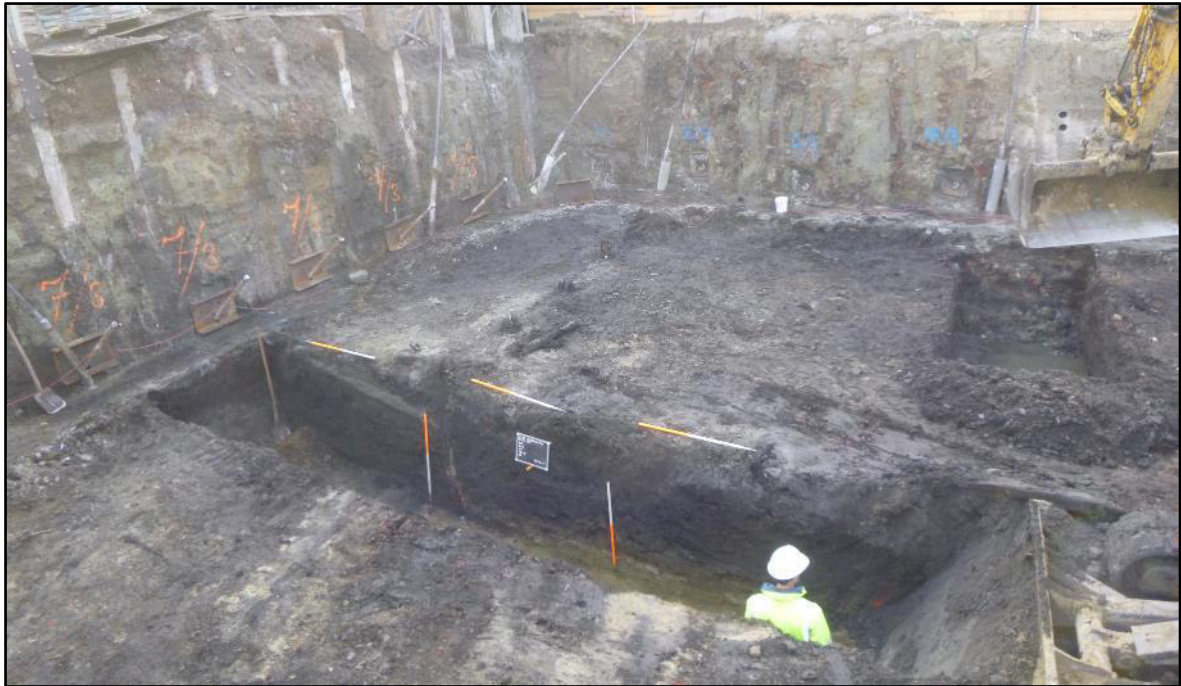
Figuur 89: Algemeen zicht op de aanleg van doorsnede 4.3

Door middel van een haakse doorsnede doorheen de beschoeiing ter hoogte van heipaal spoor 4.5 kon inzicht verkregen worden in de aard van de constructie en de relatie ervan met de aanwezige dempingspakketten binnen de vallei (Fig. 87, 91 - 93).

De heipaal bleek ingeheid tot in het onderliggende tertiaire substraat, gelegen op ca. 3,45m TAW. Het tertiair substraat kenmerkt zich door de aanwezigheid van een okergeel zandig materiaal met sporadisch aanwezigheid van zandsteenconglomeraat.

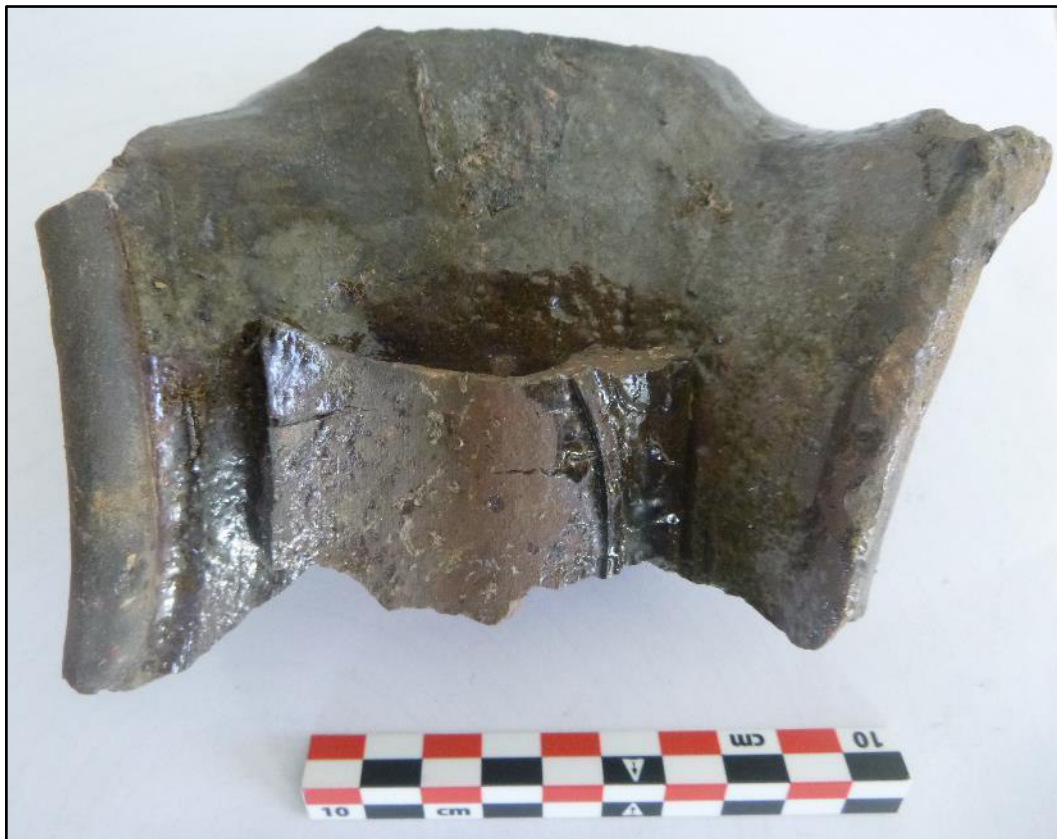
Twee fragmenten zijn afkomstig van het bovendee van de ventilatiekoepel of luchtpan. Eén fragment vertoont de aanzet tot twee luchtgaten. Opvallend is wel het aangebakken fragment van een kom aan de buitenzijde van het fragment en kan dus als een misbaksel beschouwd worden (Fig. 87).

Figuur 90: Fragment van een ventilatiekoepel/luchtpan in roodgebakken aardewerk

Vormelijk betreft een ventilatiekoepel een eerder koepelvormige dakbekroning met aan de bovenzijde vier luchtgaten om de rook af te voeren (De Groote, 2008, p. 289). Een luchtpan betreft in hoofdzaak een halfronde nokpan bovenaan voorzien van een reeks luchtgaten.

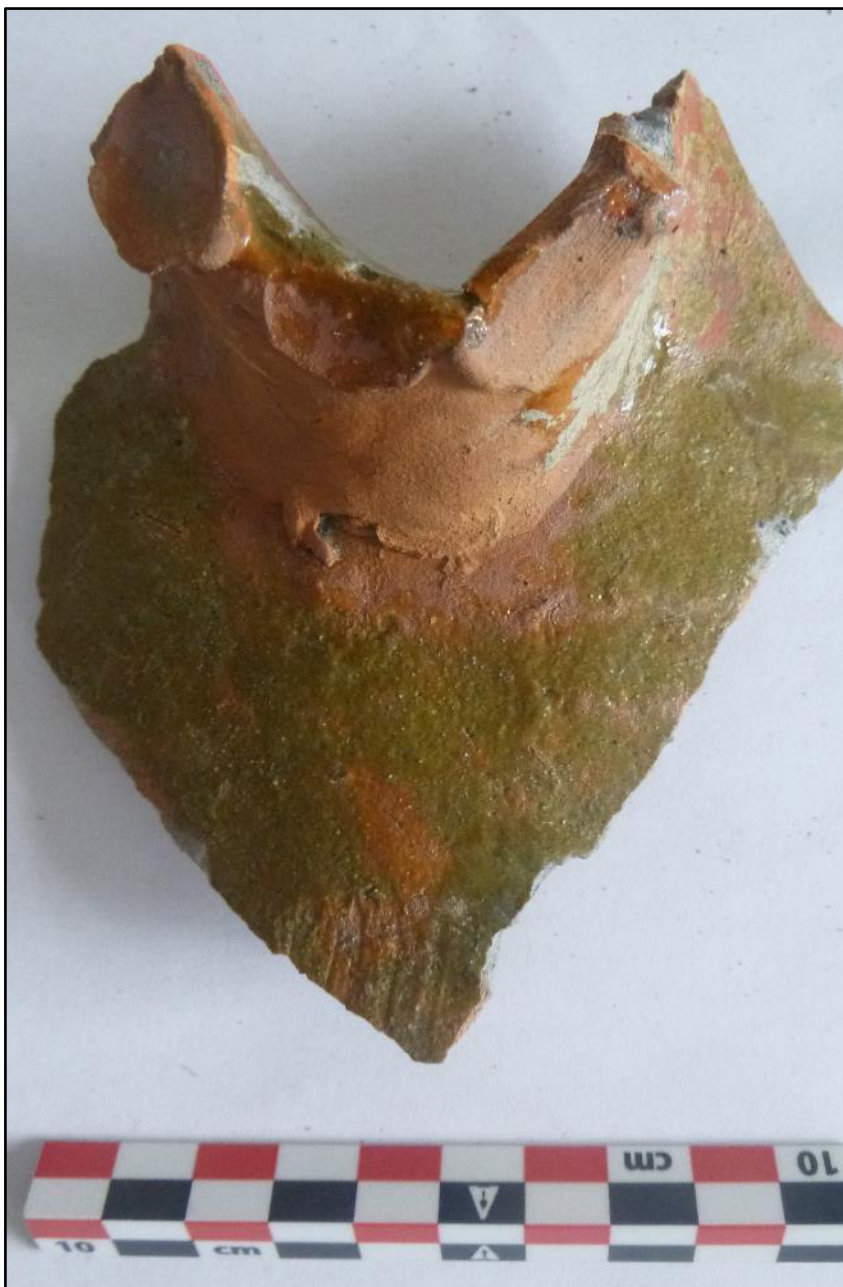
Een tweede fragment is afkomstig van de eigenlijke bekroning van een ventilatiekoepel en is afgewerkt in de vorm van een luchtgat met een rand voorzien van een uitgeknepen draperiedecor (Fig. 88). De buitenzijde is voorzien van loodglazuur.

Figuur 91: Fragment van de bekroning van een ventilatiekoepel in roodgebakken aardewerk

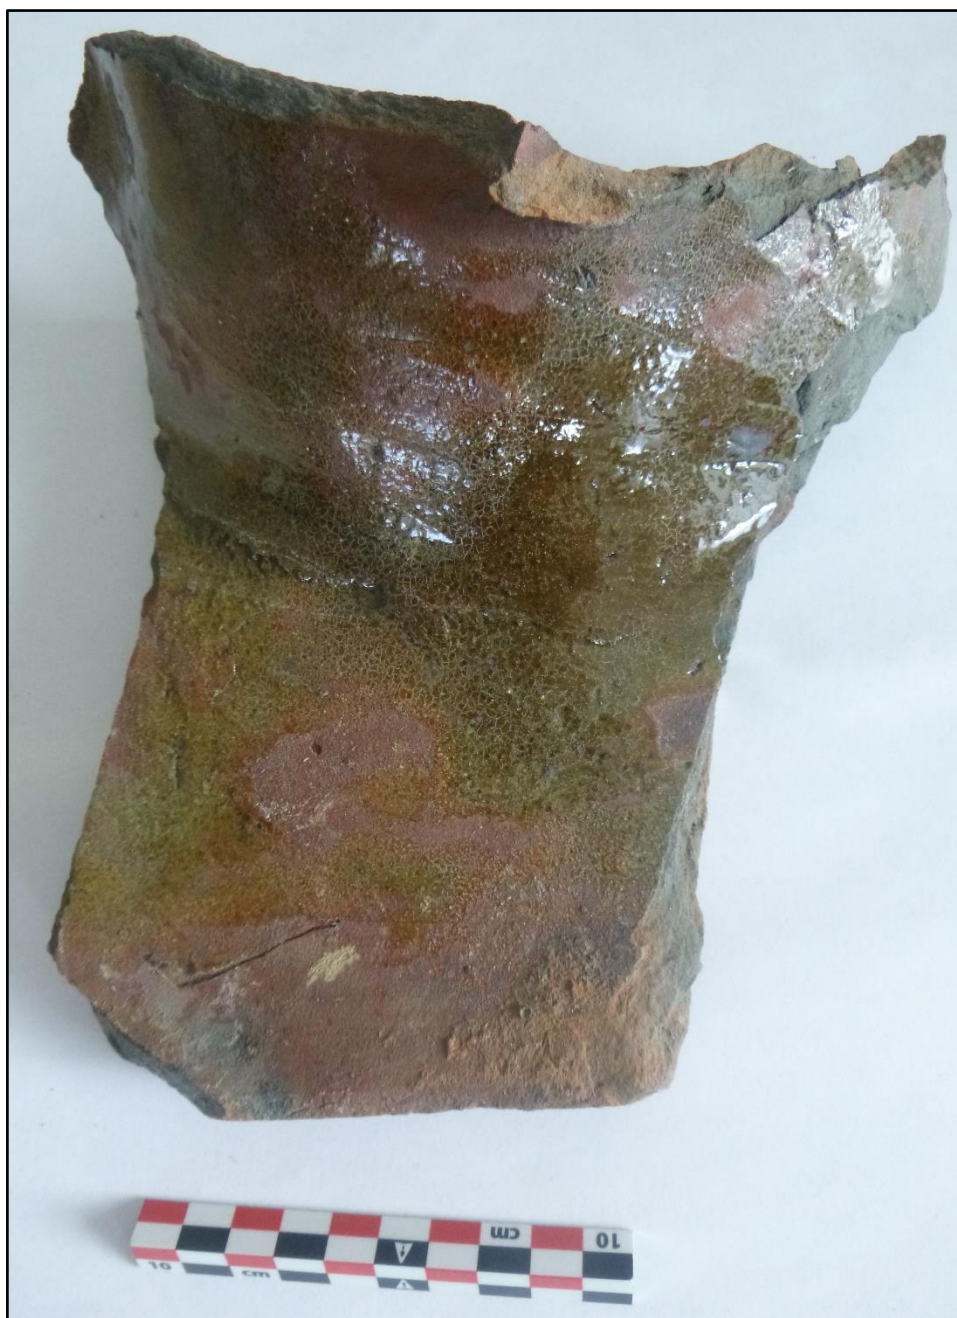
Een derde fragment is afkomstig van het onderste gedeelte van een luchtpan (Fig. 89).

Figuur 92: Fragment van het onderste gedeelte van een ventilatiekoepel/luchtpan in roodbakken aardewerk

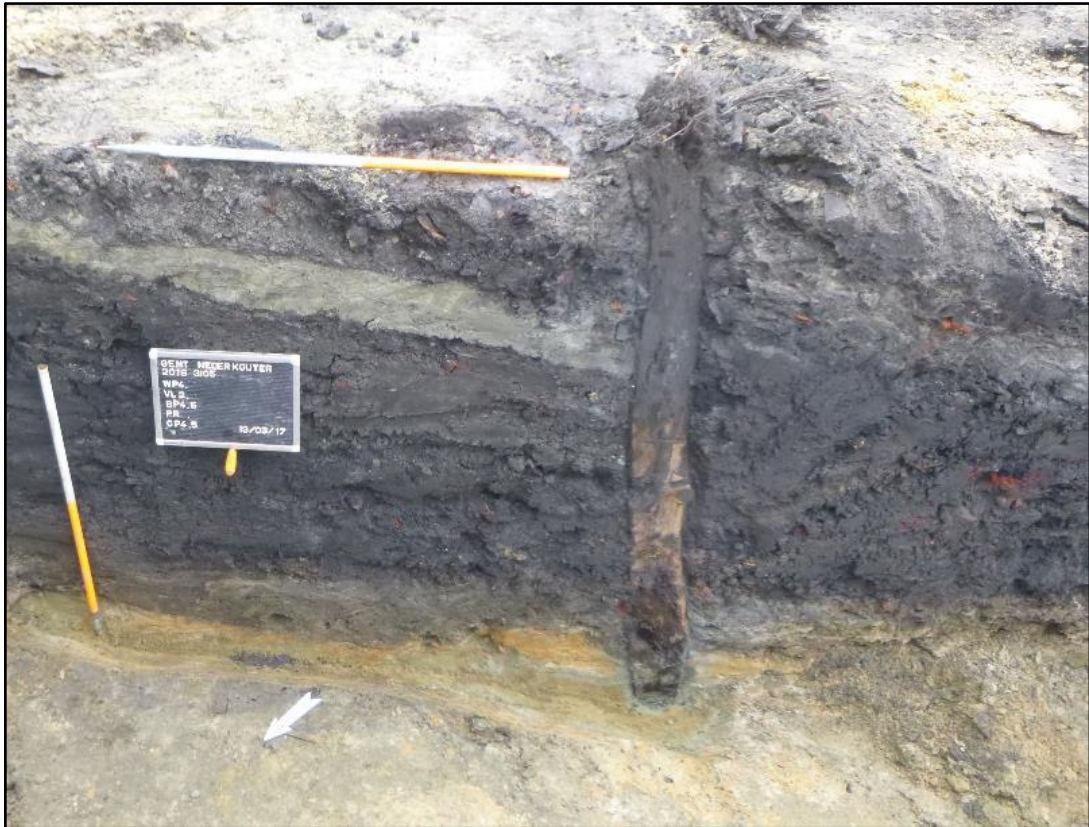
Het leidt dan ook geen twijfel dat dit proces in verband te brengen is met de creatie van een kade en dus kanalisatie van de Leie.

Figuur 93: Zuidprofiel van heipaal spoor 4.5 met de demping ten oosten van de beschoeiing

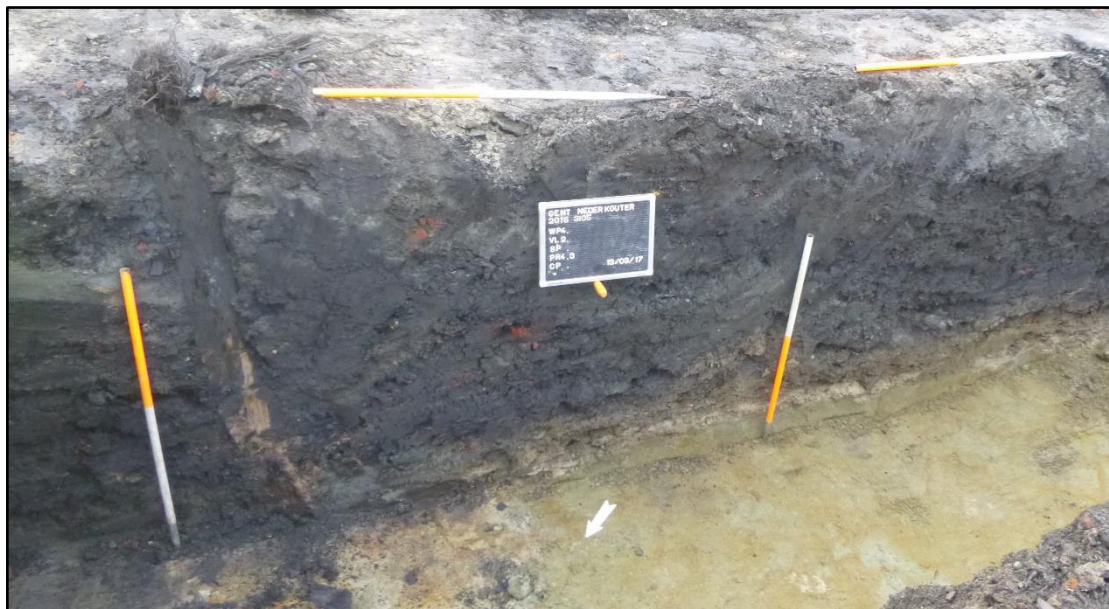
Figuur 94: Zuidprofiel van heipaal spoor 4.5 met de demping ten westen van de beschoeiing

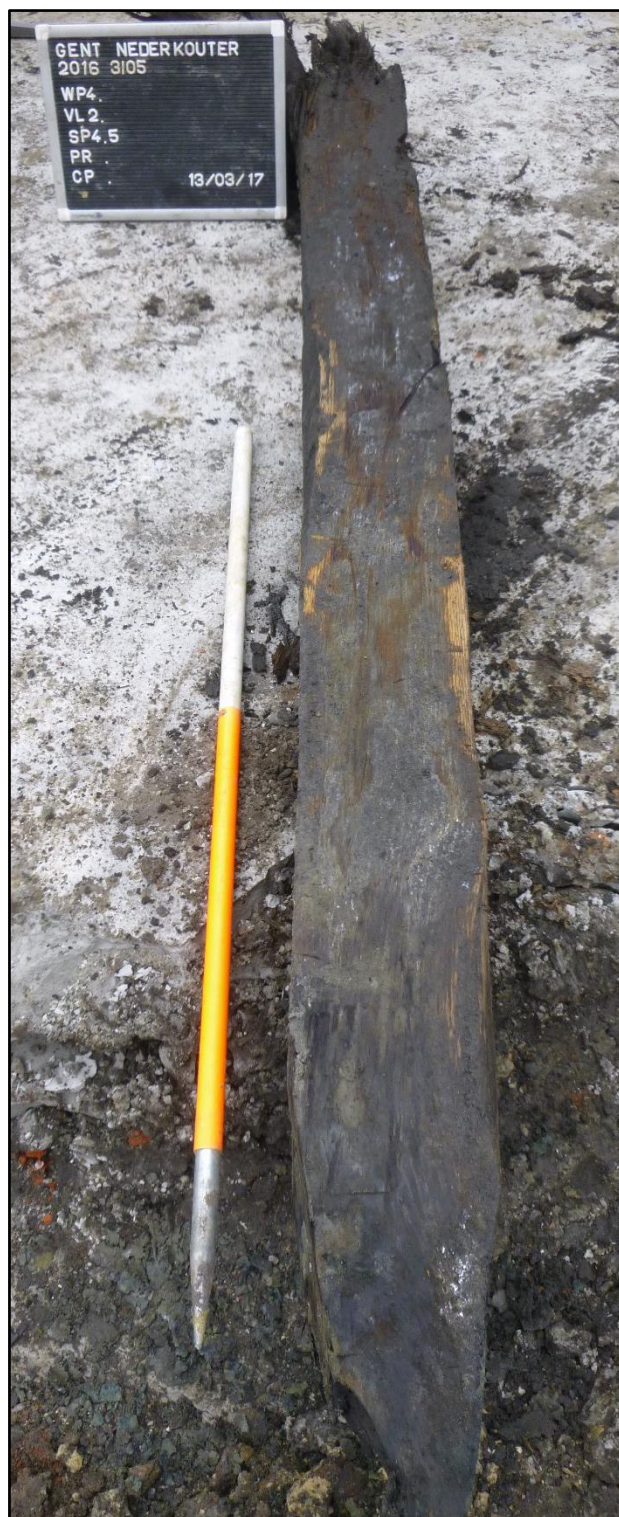
Figuur 96: Heipaal spoor 4.5 na recuperatie

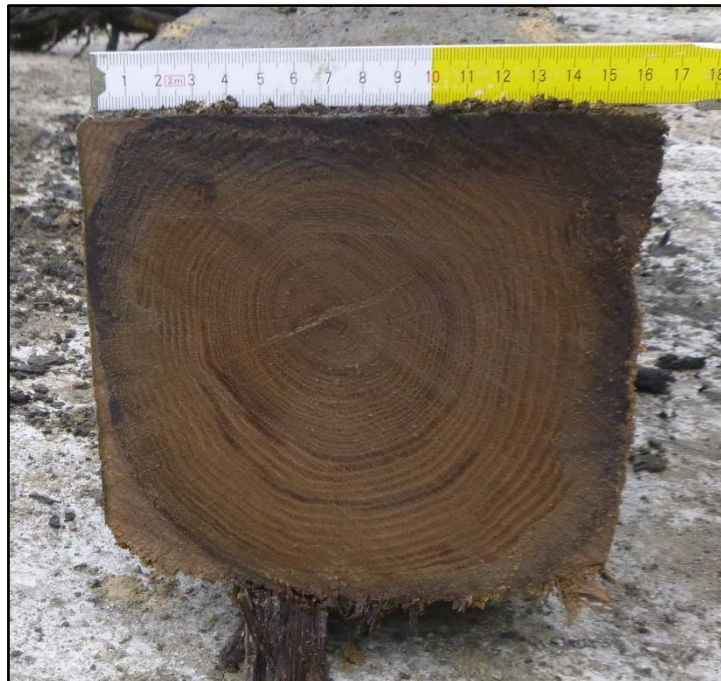
Figuur 97: Doorsnede heipaal spoor 4.5 na staalname met duidelijk verschil tussen kern- en spinthout

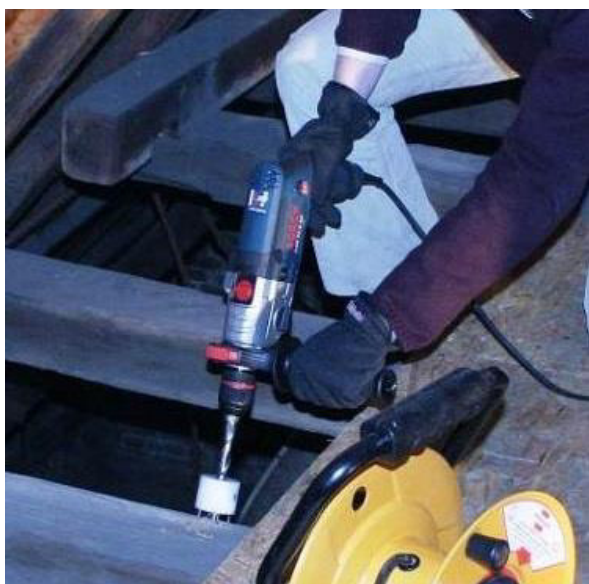
Fig. 7. Voorbeeld van bemonstering in de vorm van een boorkern met behulp van een kernboor van 16 mm diameter bevestigd op een elektrische boormachine.
© KIK-IRPA, Brussel, werkfoto

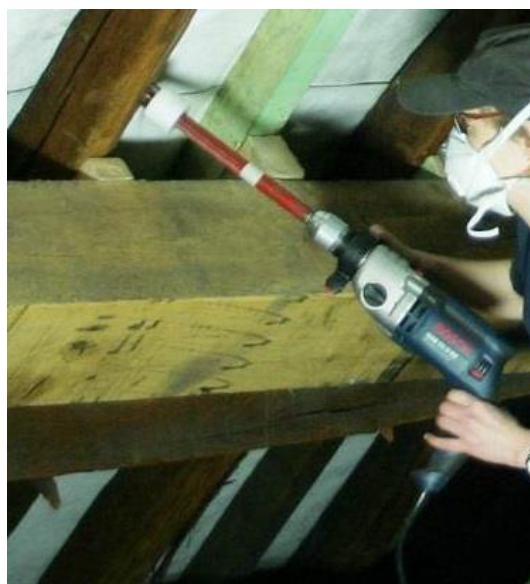
Fig. 8. Voorbeeld van bemonstering in de vorm van een boorkern met behulp van een kernboor van 23 mm diameter bevestigd op een elektrische boormachine. © KIK-IRPA, Brussel, werkfoto

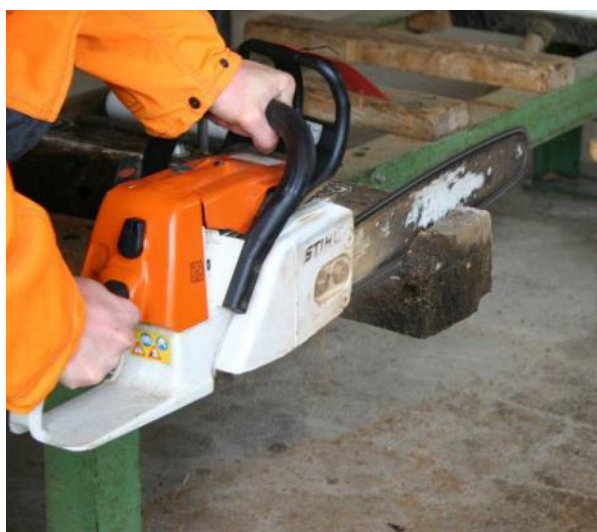
Fig. 9. Voorbeeld van verzaging ter plaatse van een stuk van het te dateren houtelement. © KIK-IRPA, Brussel, werkfoto

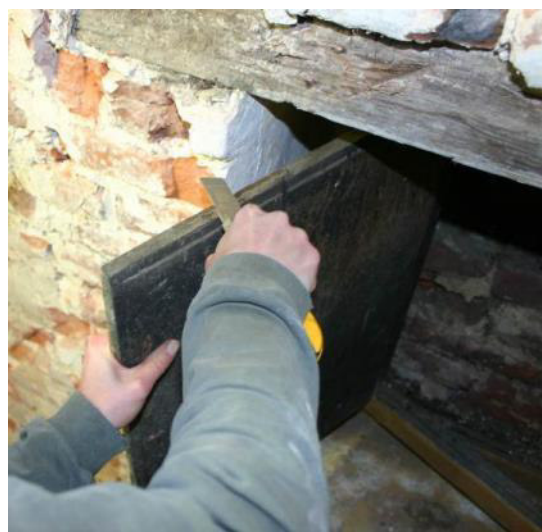
Fig. 10. Voorbeeld van voorbereiding voor een opname met macrofotografie: 'meetbaan' geprepareerd met behulp van een cuttermesje. © KIK-IRPA, Brussel, werkfoto

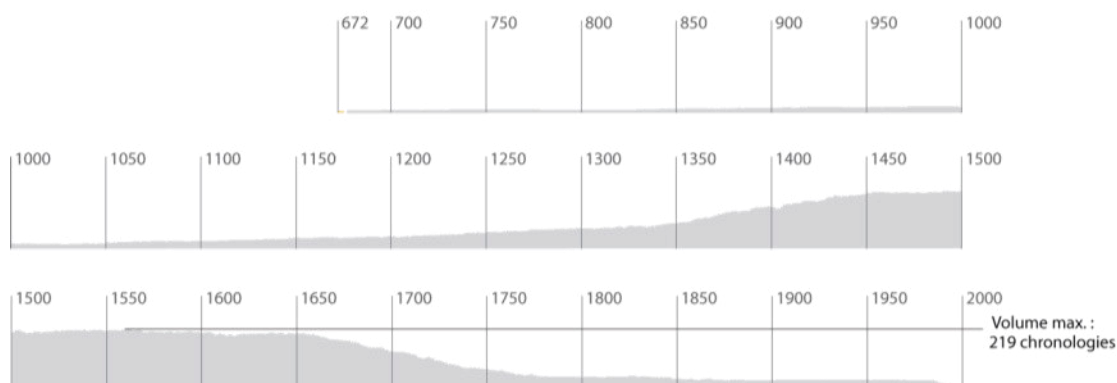
Fig. 14. Volume (per jaar) van de referentieverzameling van site- en individuele chronologieën van eik voor het laatste anderhalve millennium beschikbaar in het laboratorium © KIK-IRPA, Brussel

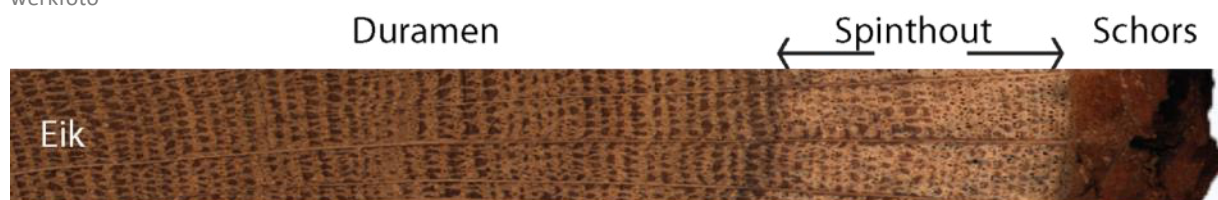
Fig. 16. Dwarsdoorsnede van een monster van eik dat de verschillende anatomische structuren toont, in het bijzonder het duramen en het spinhout. © KIK-IRPA, Brussel, werkfoto
